**COMITÉ DE VEEDURÍA CIUDADANA PARA LA AMPLIACIÓN DE LA VÍA
PILLARO - HUAPANTE - YANAYACU – SALCEDO**

Informe del Seguimiento de la Veeduría ciudadana que fue creada para la ampliación de la vía Pillaro - Huapante - Yanayacu – Salcedo del 8 de Septiembre del 2010 al 19 de Enero del 2011

**INFORME VISITA A PILLARO
17 de enero de 2012**

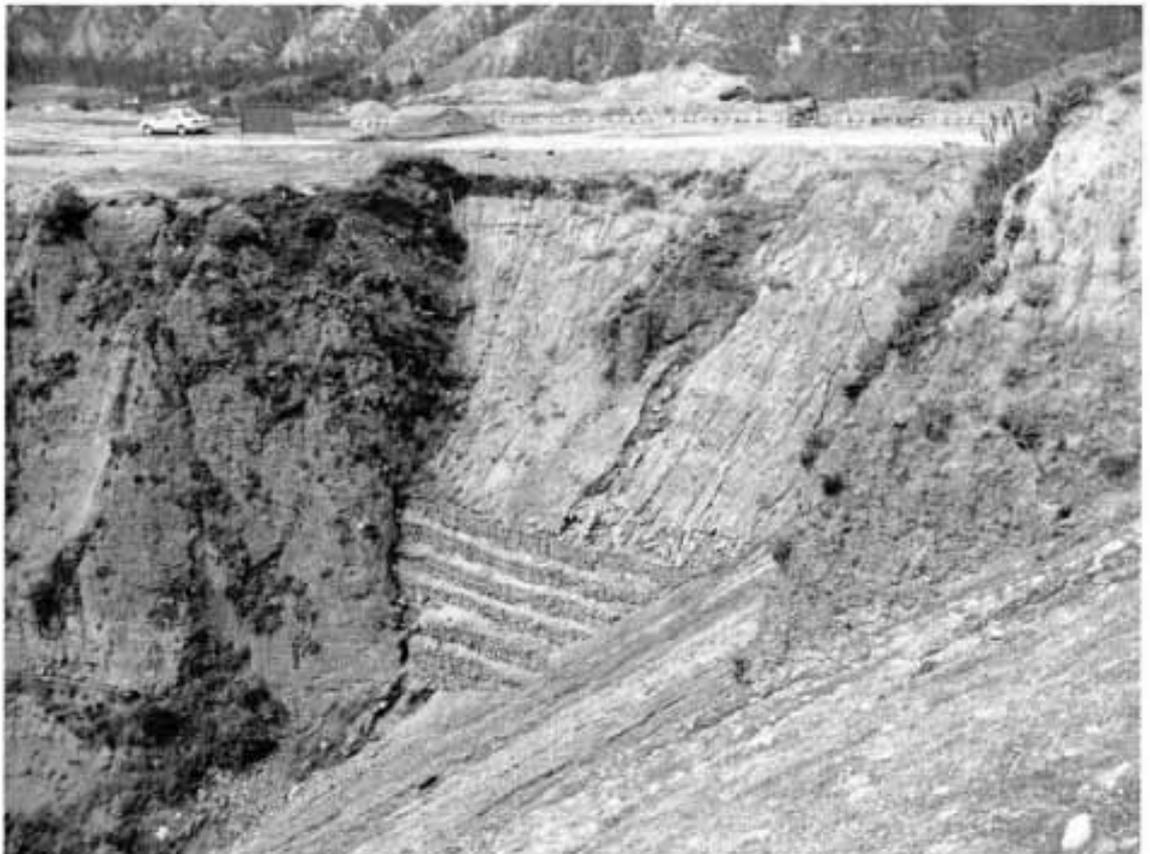
- En tres ocasiones visitadas no se ah observado compactando el relleno de la tierra, de acuerdo al contrato y cronograma de trabajo.

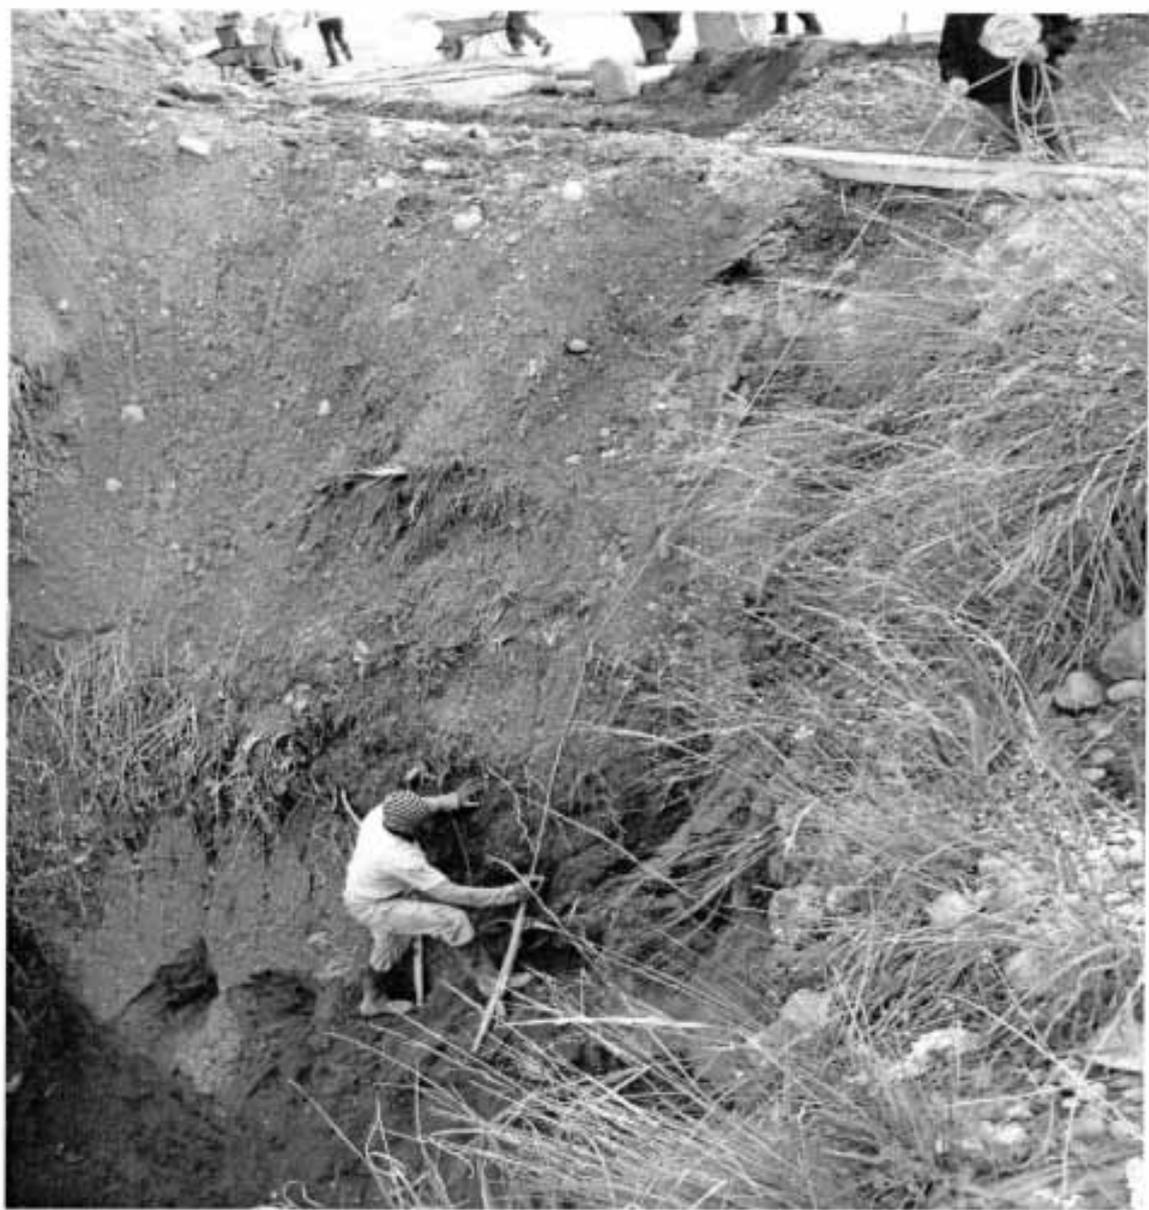
- Se Observa que la construcción de gaviones, las piedras que colocaron son de tamaño pequeño en su mayoría
- El personal que labora no tiene protección de Seguridades de vida (VER FOTO)

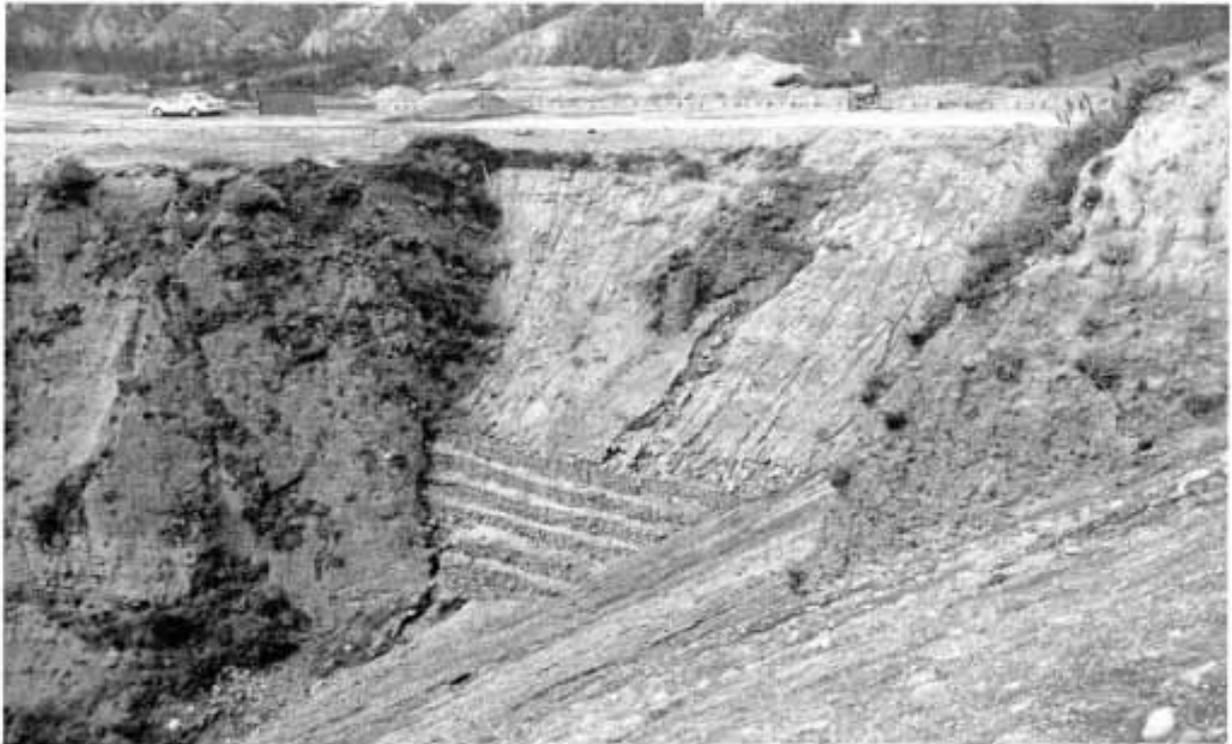
Ver Foto Concluido el Relleno y el Gavión

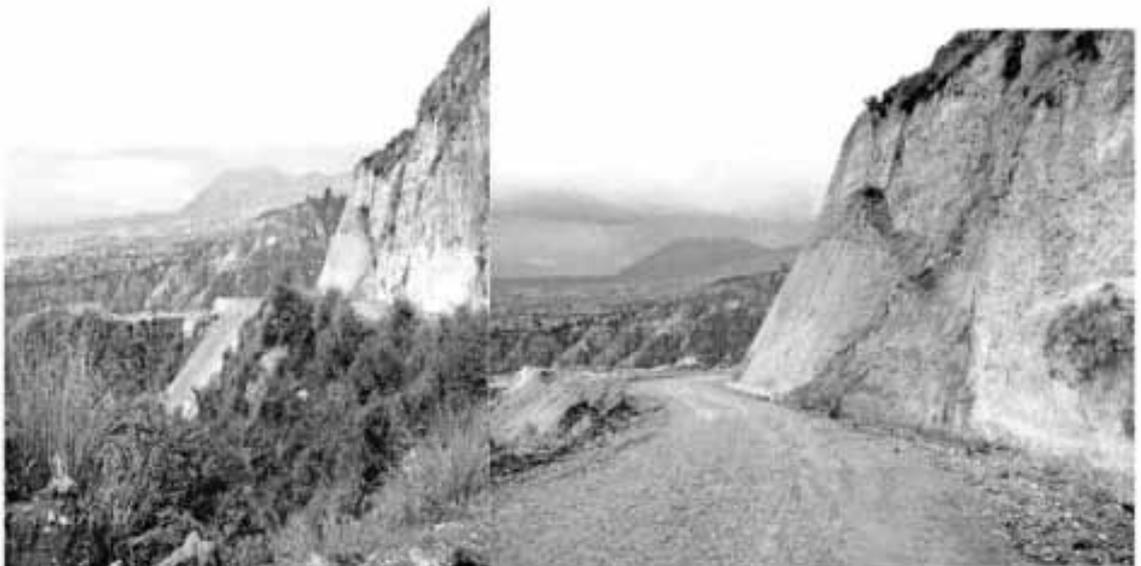
(VER FOTO)

- El talud de la ampliación de la vía se encuentra con una pendiente muy perfilada

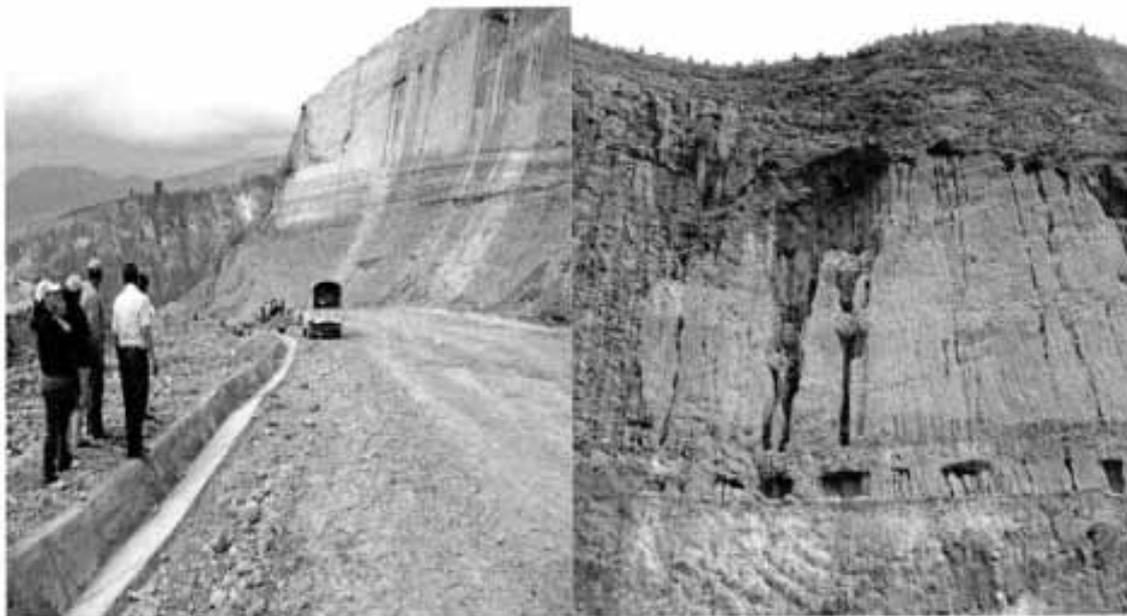
- Según el contratista por falta de recursos económicos se cambió el diseño original, mismo que afecta un trabajo más técnico (VER FOTO)

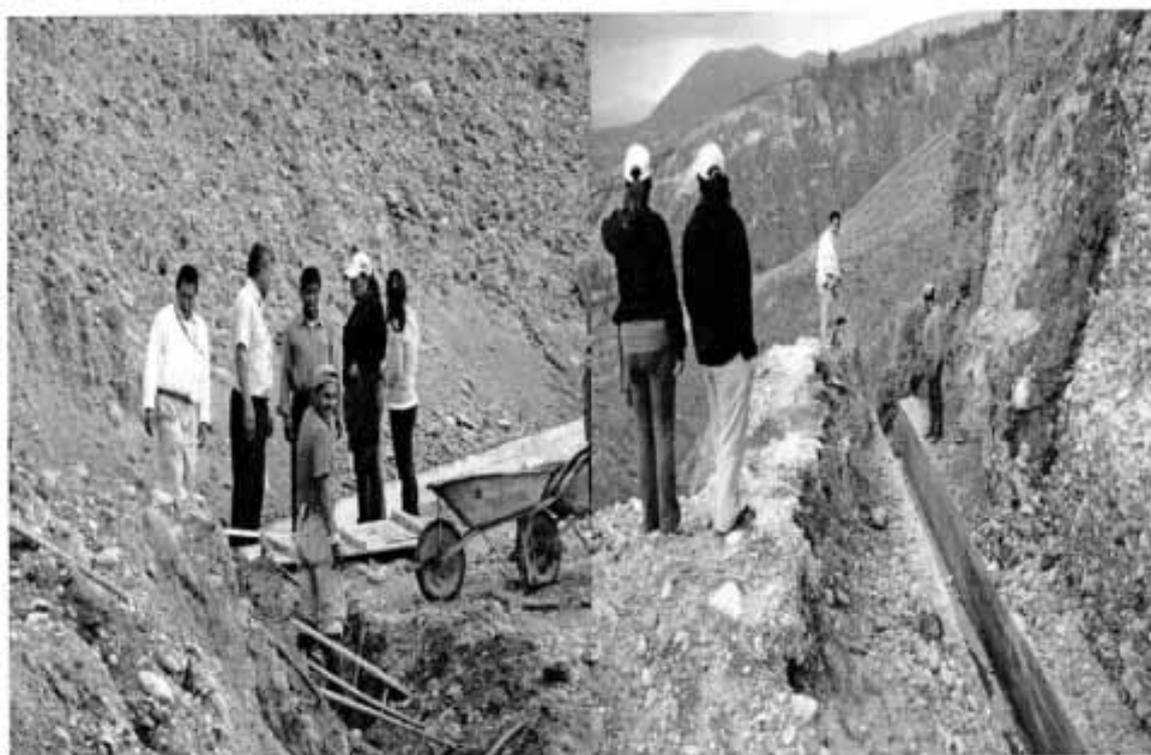
(VER FOTO UNA SEMANA ANTES DE LA CONCLUSION)

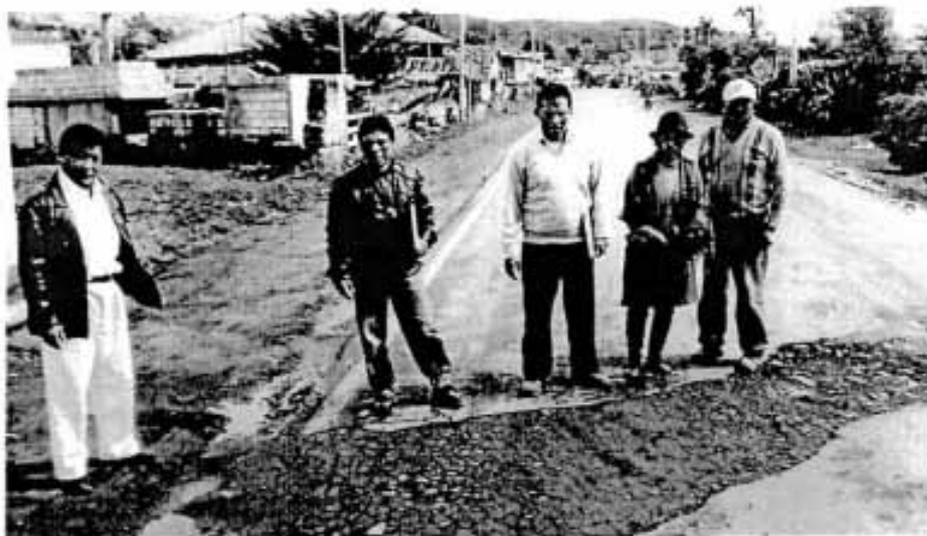
HABITANTES DE LA ZONA MUESTRAN EL MAL ESTADO DE LA VÍA

DESECHOS HUMANOS AL AIRE LIBRE. Fuente de contaminación

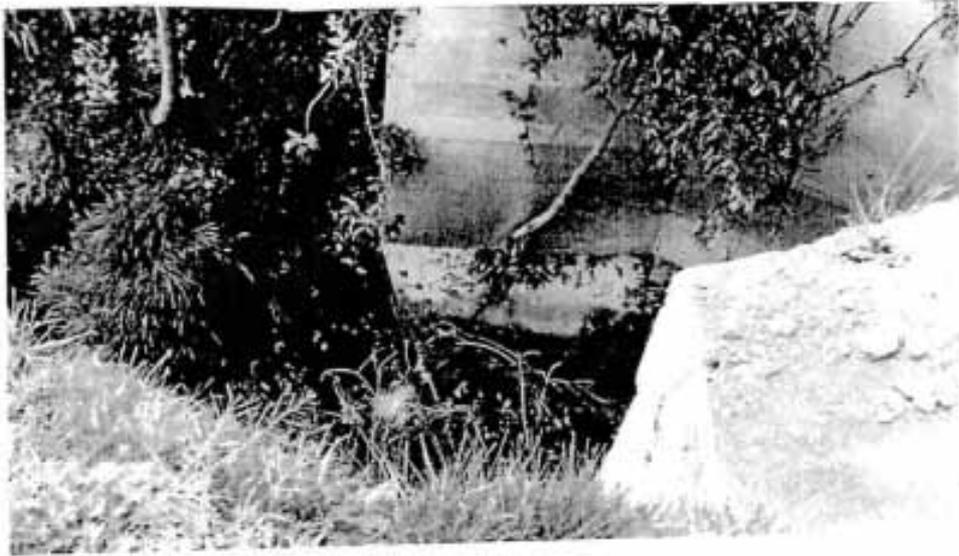
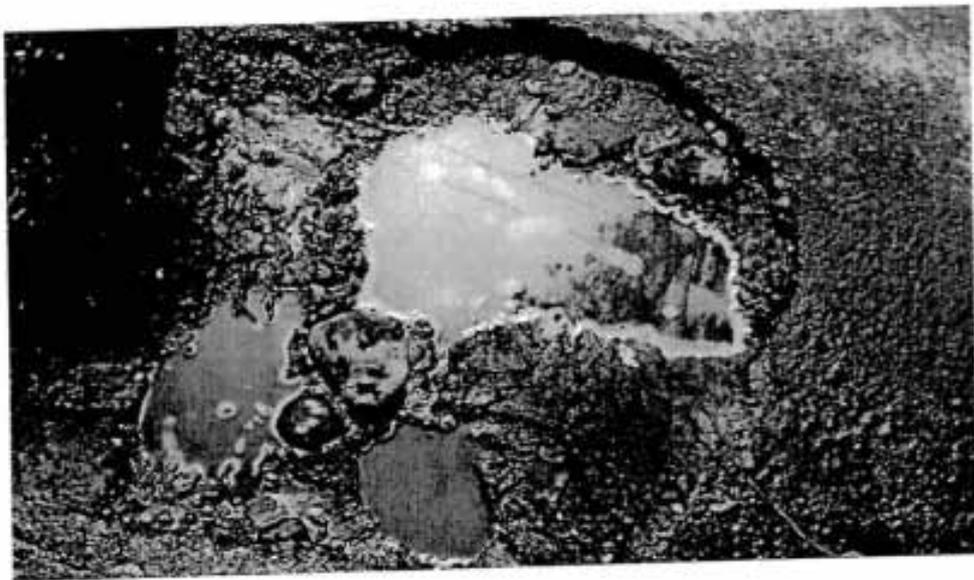
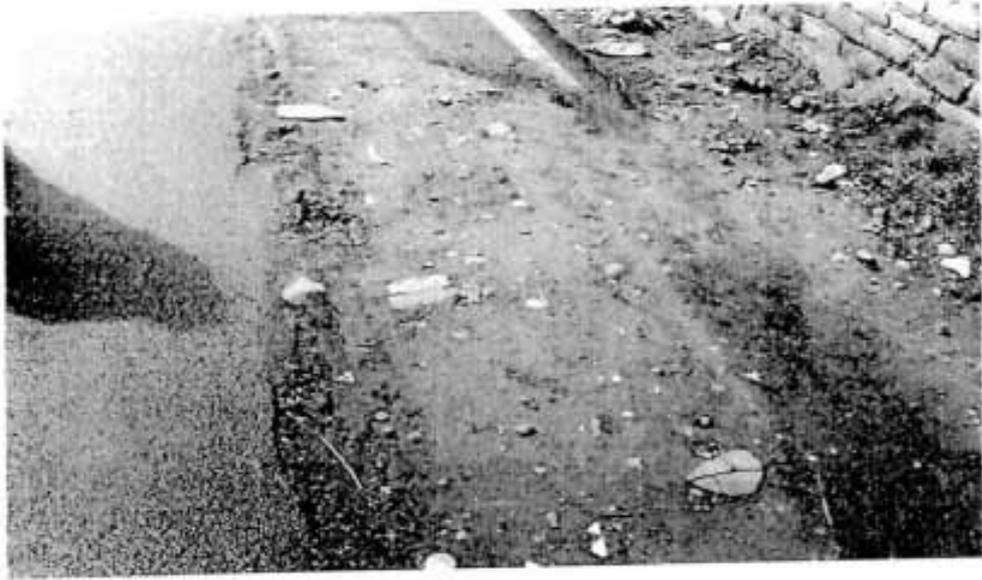
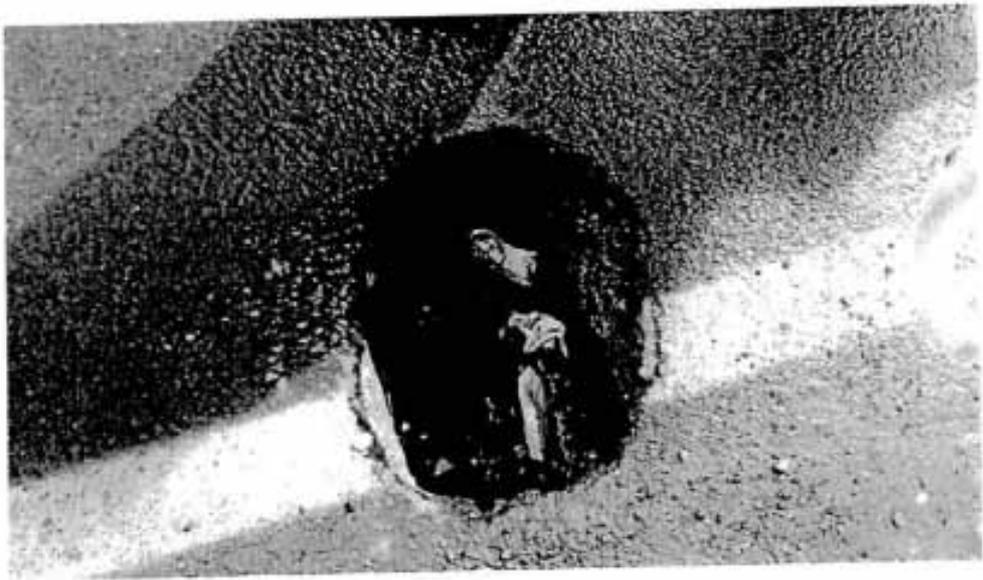
Cabe indicar que el taponamiento del sistema de alcantarillado, ha generado un **serio problema de salud pública y de contaminación al medio ambiente**, ya que las aguas servidas se acumulan en la superficie, hecho que además causa olores insoportables a los moradores de la zona.

AGUAS QUE NO SON TRATADAS FLUYEN LIBREMENTE POR ÉSTA QUEBRADA.

- Exhortar H. Consejo provincial de Tungurahua, a fin de que adopte las medidas necesarias a fin de dar solución a los problemas que presenta la carretera, de manera **urgente** el relacionado con sistema de alcantarillado de la vía.
- Instar a las autoridades de salud, a fin de evaluar la vulnerabilidad de los habitantes de la zona, en lo relacionado al desbordamiento del alcantarillado.
- Convocar a las autoridades del Ministerio de Salud, con el propósito de constatar que los niños y niñas cuenten con agua limpia y espacios verdes libres de elementos contaminantes.

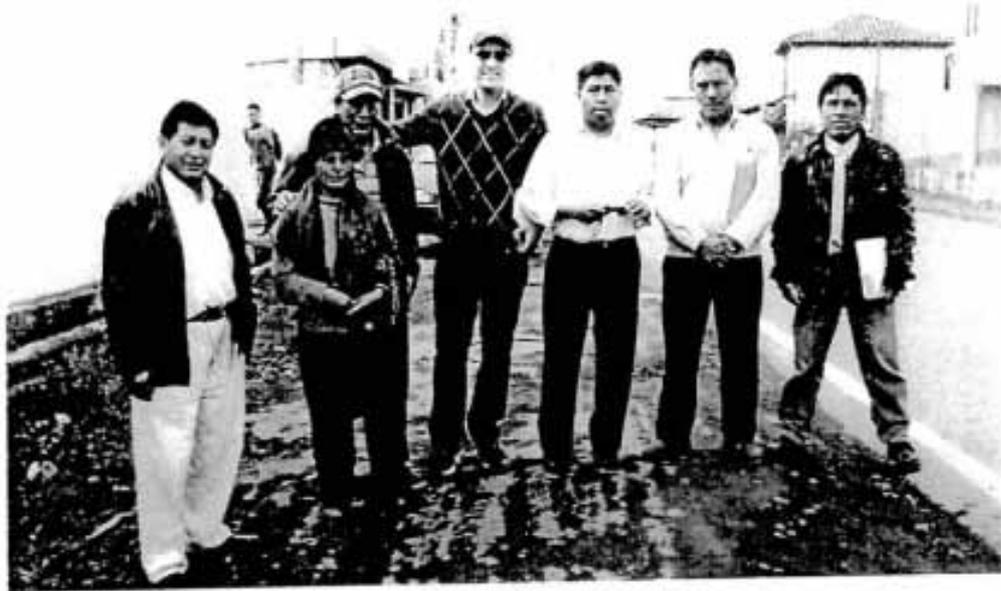
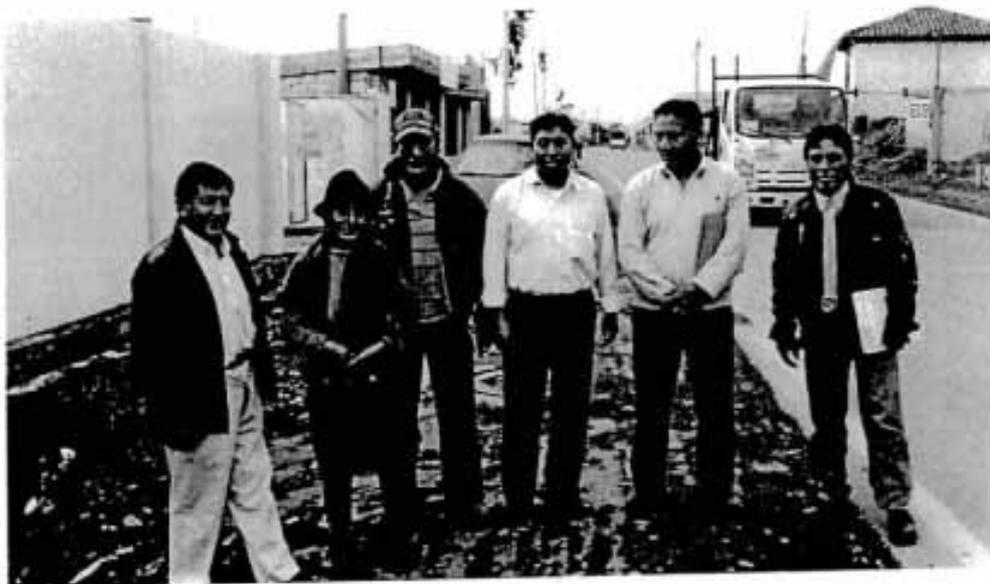
DAÑOS EN LA VÍA. Un peligro para los conductores

- **Se requieren instalar suficientes vallas de seguridad.**
- **Se requiere completar con la instalación de señales de tránsito.**
- **Se requiere hacer mantenimiento de las tapas de revisión.**
- **Se requiere hacer un mantenimiento del alcantarillado.**
- **Se requiere poner en funcionamiento los tanques de tratamiento de aguas servidas.**
- **Se requiere la instalación de un reductor de velocidad frente a la Escuela Rufiño. Carrillo (Ya se han producido accidentes)**
- **Se requiere hacer el bacheo de ciertas áreas, a fin de evitar accidentes.**
