ASUNTO: Informe Final para conocimiento del Pleno sobre Veeduría Ciudadana "DAR SEGUIMIENTO Y VERIFICAR LA EJECUCIÓN DE LA CONSTRUCCIÓN DEL SISTEMA AASS DE LA CIUDAD DE BAHÍA DE CARÁQUEZ Y LA PARROQUIA LEONIDAS PLAZA, PERTENECIENTE AL CANTÓN SUCRE, PROVINCIA DE MANABÍ".

ASUNTO: Informe Final de la veeduría ciudadana para "DAR SEGUIMIENTO Y VERIFICAR LA EJECUCIÓN DE LA CONSTRUCCIÓN DEL SISTEMA AASS DE LA CIUDAD DE BAHÍA DE CARÁQUEZ Y LA PARROQUIA LEONIDAS PLAZA, PERTENECIENTE AL CANTÓN SUCRE, PROVINCIA DE MANABÍ"

INFORME TECNICO REALIZADO POR VEEDURIA CIUDADANA CONFORMADA PARA LA OBRA DEL ALCANTARILLADO SANITARIO DE BAHIA DE CARAQUEZ Y LEONIDAS PLAZA CANTON SUCRE PROVINCIA DE MANABI.

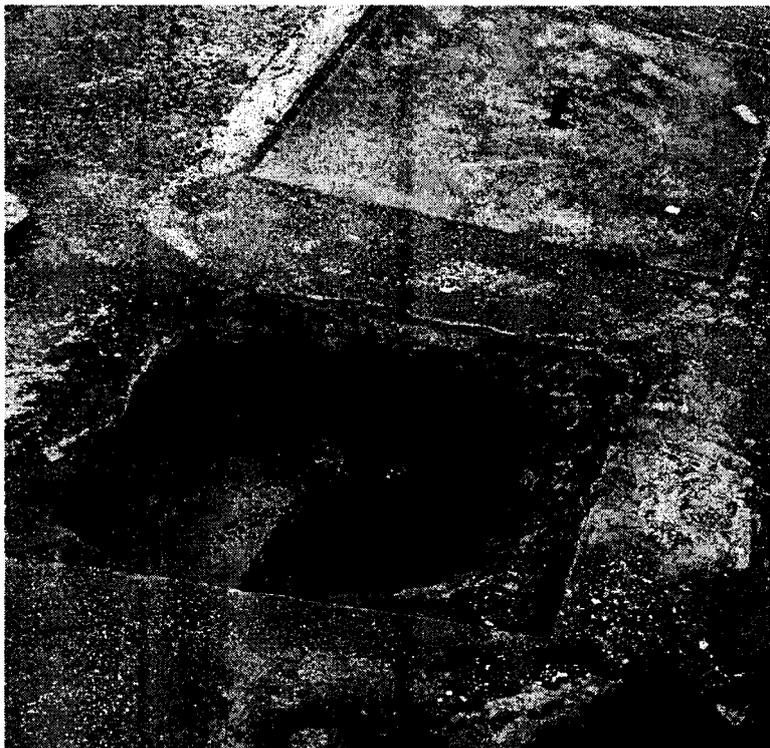
Es común poder observar como existen las cajas del antiguo sistema junto a las nuevas cajas del sistema actual, pero con la salvedad que es el antiguo sistema que sigue funcionando. Para que el sistema nuevo llegue a funcionar las cajas viejas que se encuentran a más profundidad que las nuevas deben casi rebosarse, lo que está causando estancamiento de agua en las cajas viejas, generando malos olores de aguas servidas de manera continua.

Se pueden observar las dos cajas. La rebosada es del sistema antiguo. La caja al lado es la del sistema nuevo, la misma que se encuentra sin funcionar.
