## **INFORME TÉCNICO PARA PRESENTARSE ANTE EL PLENO DEL CPCCS**

### **“VIGILAR EL ACCESO LIBRE, SEGURO E INCLUYENTE PARA LAS PERSONAS CON DISCAPACIDAD A LOS PARQUES DE LA ZONA URBANA DEL CANTÓN LATACUNGA, PROVINCIA DE COTOPAXI”**

## INFORME FINAL DE VEEDORES

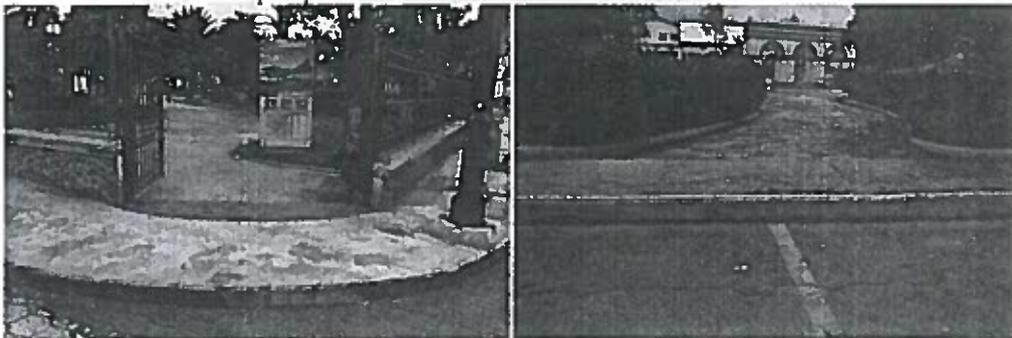
Todas las aceras que se encuentran alrededor de los parques existentes en la zona urbana del Cantón Latacunga, no cuentan con rampas que permitan libre acceso a estas aceras y por ende al interior de estos parques.

- Se solicite al GAD Municipal del Cantón Latacunga proceda a realizar las adecuaciones necesarias en aceras y accesos a los diferentes parques de la zona urbana del Cantón Latacunga, mismas que deberán cumplir con lo establecido por el Instituto Ecuatoriano de Normalización – Accesibilidad de las personas al medio físico. Edificios, rampas fijas.
- Se solicite a la institución competente el realizar la señalización correspondiente en los parques de la zona urbana del Cantón Latacunga, cumpliendo con lo establecido por el Instituto Ecuatoriano de Normalización - Accesibilidad de las personas al medio físico. Símbolo gráfico. Características generales.

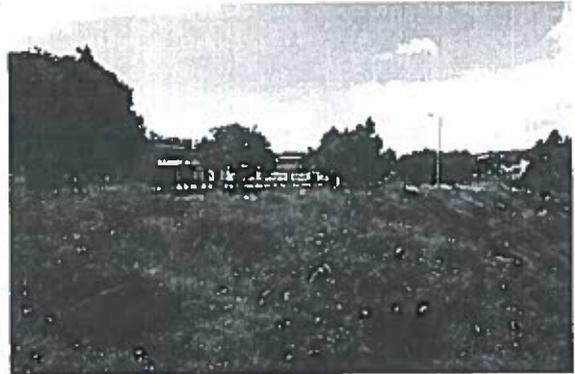
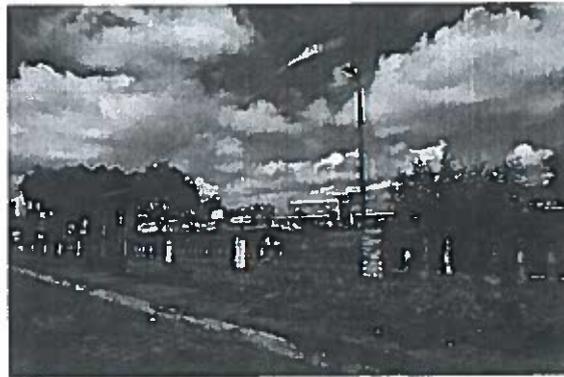
### RIVERAS DEL RIO CUTUCHI

Los ingresos existentes en los parques de la zona urbana de Cantón Latacunga no permiten el libre acceso así como la movilidad de las personas con discapacidad puesto que en su gran mayoría se encuentran con un descuido muy preocupante como es el caso de los parques que se cita a continuación:

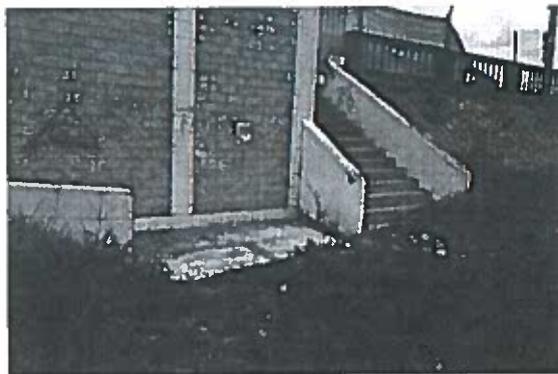
- Caso especial es el parque denominado Martha Bucarán el mismo que actualmente se encuentra remodelación, pero lo preocupantes es que en este parque si bien es cierto existe rampas en el interior del parque para el acceso de las personas con discapacidad, dichas rampas no prestan las garantías necesarias, puestas que las mismas tiene una pendiente no apropiada para que una persona con que usa silla de ruedas pueda circular por ellas, además de que su superficie fue cubierta con porcelana la cual hace que la superficie sea muy resbaladiza.
